SISTEMA DE GESTÃO DE QUALIDADE: ÊNFASE EM SISTEMA PREDIAL HIDRÁULICO

QUALITY MANAGEMENT SYSTEM: EMPHASIS ON HYDRAULIC BUILDING SYSTEM

João Vitor Medeiros de Brito¹

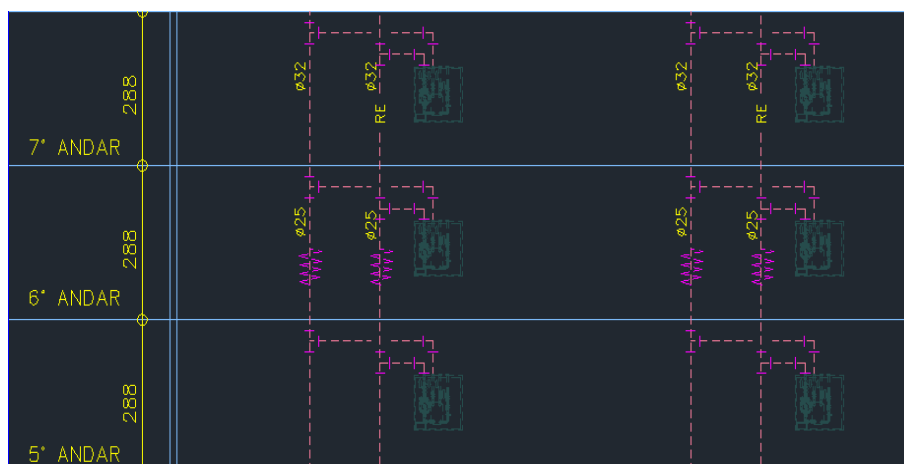
Figura 4: Esquema de diâmetro de prumada

Nota-se que, a partir do item “Material”, houve uma dificuldade de interpretação do projeto por parte da equipe responsável pela instalação hidráulica para execução das prumadas de água quente do empreendimento nos primeiros pavimentos, no qual foi adotado um diâmetro maior do que o especificado no projeto de prumadas de hidráulica, gerando a não conformidade na execução desse serviço.

O diâmetro necessário apresentado no projeto, conforme esquematizado abaixo, era de 25 mm, porém foi executado com diâmetro de 32 mm do 3º ao 6º pavimento, enquanto o 7º pavimento foi executado com o diâmetro de 38 mm. A figura 4 é o esquema de diâmetro da tubulação da prumada utilizada na obra do estudo de caso.

O plano de ação para a não conformidade do item “material” foi a instalação da tubulação, anteriormente a sua fixação, com o diâmetro correto. O plano de ação não gerou retrabalhos no serviço de vedação interna realizada pela equipe de alvenaria. Vale ressaltar que a não conformidade é justificada pela compra errada do material por parte da empresa terceirizada responsável pela instalação hidráulica.

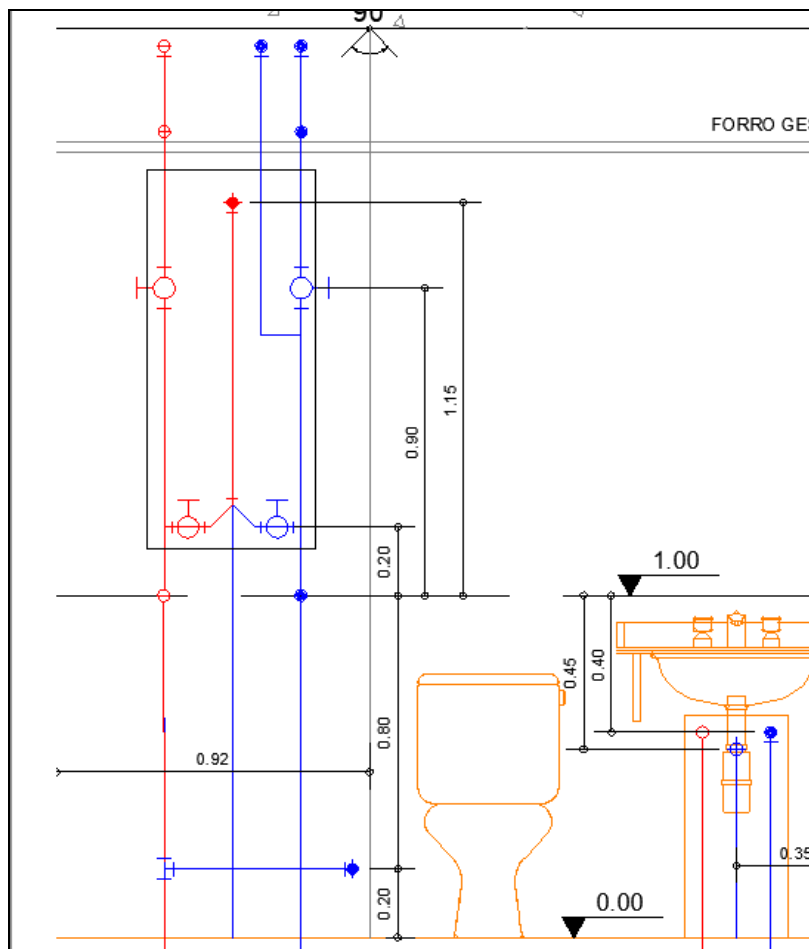
Figura 5: Esquema de altura de registro de banhos

Nota-se que, a partir do item “Posicionamento”, a ocorrência de não-conformidades foi bem pontual e foi ocasionado pela incorreta tomada de referência de cota de nível do pavimento por parte da equipe de hidráulica, apresentando uma divergência na altura do Kit Hidráulico em um dos banhos da unidade residencial.

A altura adotada e padronizada pela obra é de 1,20 metros do piso acabado do ambiente, conforme a esquematização do projeto na Figura 5, tendo como referência o registro do misturador, porém, nas não-conformidades encontradas, a altura estava com 1,21 metros do piso acabado.

O plano de ação foi o reposicionamento do Kit Hidráulico com a altura correta. O plano de ação foi executado rapidamente, evitando atrasos e retrabalhos nos serviços seguintes a instalação do kit hidráulico, como o fechamento do shaft de hidráulico com placas de drywall e execução de cerâmica de parede dos banhos. Apesar da não conformidade, de forma pontual, no posicionamento do kit hidráulico, a FVS em questão identificou que a equipe de hidráulica executou seu serviço conforme a qualidade desejada pela obra e pela empresa construtora. Nota-se, portanto, que a não conformidade no item **posicionamento** não impactou diretamente na qualidade dos demais itens avaliados.

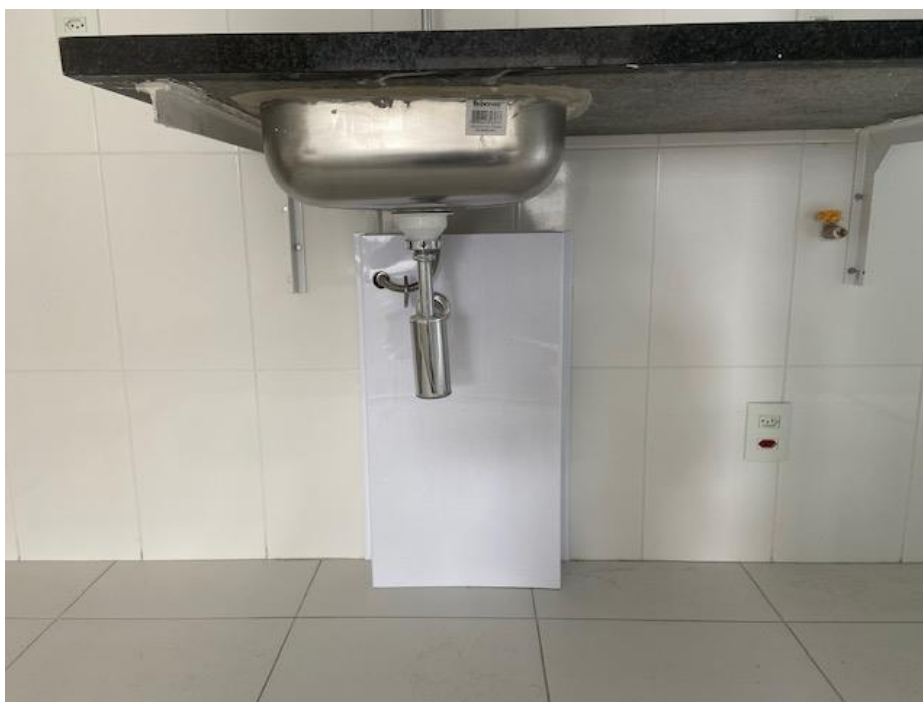
Figura 6: Prolongamento da haste metálica

Nota-se que, a partir do item “Funcionamento”, houve uma quantidade notável de não-conformidades no funcionamento dos metais em alguns pavimentos do empreendimento, porém não impactou no funcionamento do sistema predial de esgoto das unidades residenciais; sendo que as principais de não conformidades foram o vazamento nos sifões, na vedação entre o sifão e a válvula das cubas e na vedação entre o conector de água quente com o flexível metálico.

Para a não-conformidade relacionada ao vazamento nos sifões, o plano de ação foi o prolongamento da haste metálica entre a válvula e o sifão, conforme exemplificado na Figura 6, pois, devido a tipologia do sifão, a haste metálica estava muito próxima ao fundo do sifão e o metal não suportava a pressão exercida pela água, fazendo com que a água saísse pela conexão do sifão.
