ANÁLISE DE UM ÍNDICE DE CLASSIFICAÇÃO DA CONDIÇÃO DE PAVIMENTOS FLEXÍVEIS URBANOS

ANALYSIS OF A CLASSIFICATION INDEX OF THE CONDITION OF FLEXIBLE URBAN PAVEMENTS

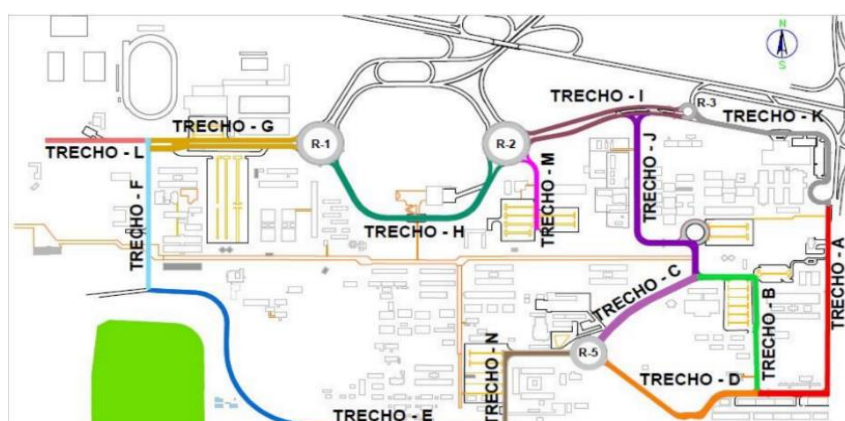
Figura 2 – Divisão da malha viária da Universidade Estadual de Londrina

Os dados utilizados neste trabalho foram obtidos por meio de avaliações subjetiva e objetiva da condição da superfície de pavimento realizadas no ano de 2019 na malha viária de um *campus* universitário. Este local foi escolhido por apresentar um considerável fluxo diário de veículos, o que resulta em pavimentos de variadas condições. Para facilitar o registro e análise dos dados, e de forma a atender os objetivos desta pesquisa, a malha viária do *campus* foi dividida em 19 trechos, conforme demonstrado na Figura 2.

Os trechos dos pavimentos da rede viária foram ainda subdivididos em porções menores chamadas de Unidades Amostrais (UAs). Cada uma, de um total de 199 UAs, possuía largura de pavimento equivalente a uma faixa de tráfego e comprimentos variados, desde que a área final de cada unidade possuísse entre 135 e 315 m², conforme indicado na ASTM (2018).

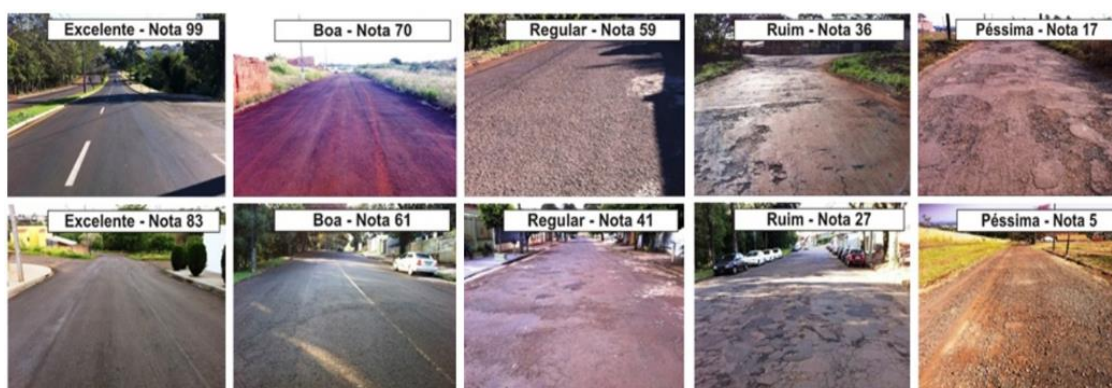
Figura 3 – Escala visual adotada durante o estudo

Os avaliadores do segundo painel, denominado $Painel_{escala_visual}$, receberam, além das instruções apresentadas ao $Painel_{info_básica}$, uma escala visual desenvolvida por Pereira (2019). A escala visual é composta por imagens de pavimentos com as mais variadas condições e suas respectivas notas para servir de referência aos avaliadores no momento da avaliação subjetiva, conforme representada na Figura 3. A média das notas atribuídas pelos integrantes do painel foi tomada como o Índice de Condição do Pavimento atribuído pelo painel que possuía a escala visual (ICP_{escala_visual}).

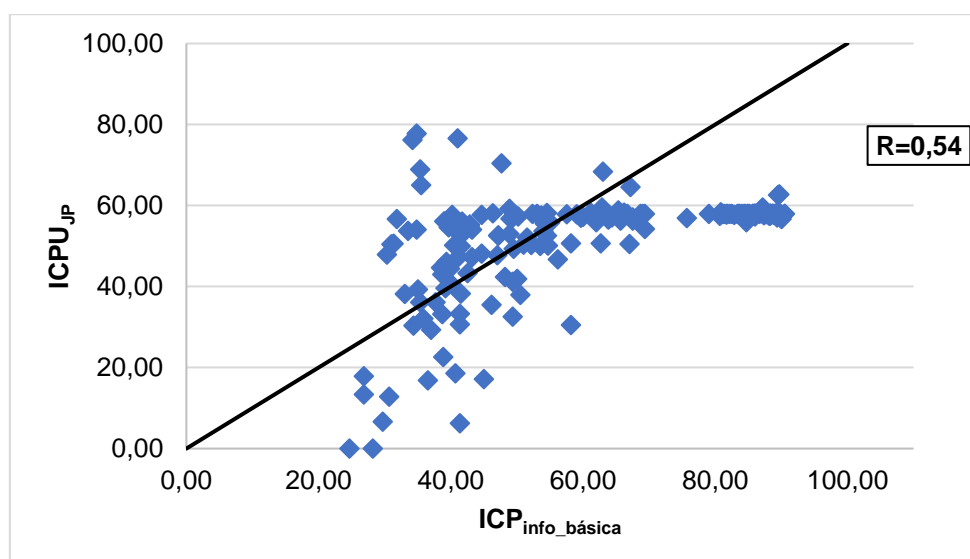
Figura 5 - Correlação entre $ICPU_{JP}$ e $ICP_{info_básica}$

Após o levantamento dos dados foi determinada a correlação entre o $ICPU_{JP}$ e o $ICP_{info_básica}$. O gráfico de dispersão com a correlação obtida entre os índices é apresentado na Figura 5.

Foi obtida uma correlação entre os índices de 54%, o que indica que eles estão medianamente correlacionados. No entanto, observa-se que, na maioria das UAs, os valores de $ICPU_{JP}$ mantiveram-se em uma mesma faixa de notas, enquanto as notas do $ICP_{info_básica}$ variaram consideravelmente. Tal resultado pode ser atribuído as limitações existentes no $ICPU_{JP}$, pois em alguns defeitos considerados os valores não alteram a partir de um determinado patamar. Como o $Painel_{info_básica}$ atribuiu suas notas baseadas na sua percepção do conforto ao rolamento, a variabilidade era esperada.

Além disso, percebe-se que os avaliadores do painel subjetivo foram, em sua maioria, mais otimistas em relação a qualidade do pavimento. Em contrapartida, o ICP_{JP} apresentou valores inferiores à condição do pavimento o que pode ser justificado pelo fato do índice de João Pessoa considerar os defeitos que, do ponto de vista dos avaliadores, podem não ter influência na qualidade de rolamento por eles avaliada como, por exemplo, trincas em estágio inicial, remendos bem executados e agregados polidos.

Ainda, os defeitos “Desgaste” e “afundamento de trilhas de rodas” no ICP_{JP} são considerados sempre como de severidade média. Assim, quando os avaliadores do painel subjetivo julgam a determinada unidade como “Excelente”, por considerar que esses defeitos existentes não impactam no conforto ao rolamento, o ICP_{JP} classifica a unidade como “Boa”. Portanto, estes dois tipos de defeitos proporcionaram que as unidades apresentassem valores sempre intermediários no ICP_{JP}.
