**ANÁLISE DE RISCOS: ESTUDO DE CASO EM FRENTE DE
TRABALHO NA PAVIMENTAÇÃO COM CONCRETO
BETUMINOSO USINADO A QUENTE**
**RISK ANALYSIS: A CASE STUDY IN FRONT OF WORK ON HOT
MACHINED CONCRETE PAVEMENT**

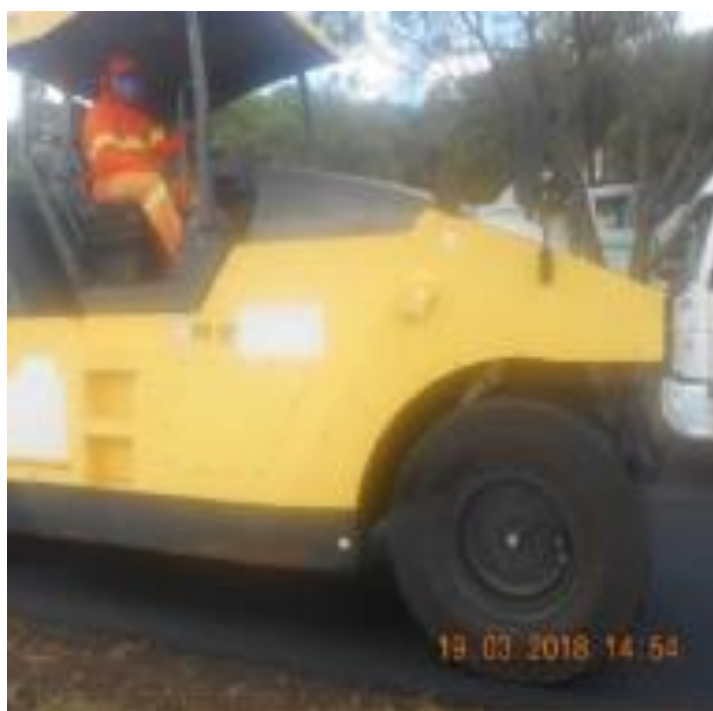
Figura 1 – Estado do veículo utilizado na empresa

O veículo mostrado na Figura 1 encontra-se sem o sinal sonoro de ré do Rolo Pneu está danificado, podendo ocasionar um acidente grave no ambiente. Percebe-se que funcionário da empresa encontra-se usando máscaras, luvas e uniforme reflexivo, assim como fones de ouvido devido ao veículo apresentar alto nível de ruído.

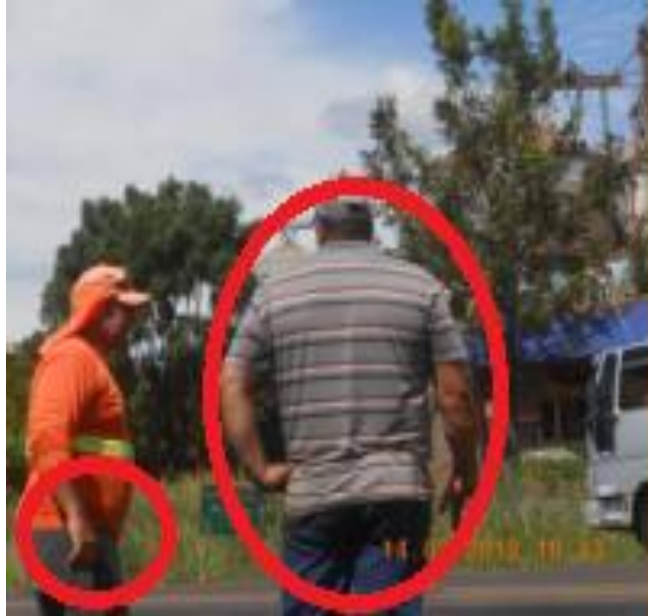
Figura 2 – Funcionário terceirizado sem o uso de EPIs

Percebe-se na Figura 2 que o Funcionário terceirizado está sem o uso de EPIs e sem uniforme, com os braços a mostra e sem o uso de Proteção Respiratória, não utilização de uniforme reflexivo e sem óculos de sol. O

Funcionário da empresa também está com braços a amostra, sem uniforme e sem o uso de EPR e os óculos de sol fixado acima do boné.

Nesse sentido vale destacar, pela análise das imagens e a presença em campo, que os uniformes devem merecer atenção do SESMT, uma vez que não se pode permitir trabalho com exposição a agentes que causam câncer de pele, entre outros. Assim como o uso de Equipamento de Proteção Respiratória- EPR e óculos de sol, deve ser crucial e fundamental nas frentes de trabalho e deve-se treinar para não ser preciso solicitar seu uso e que as equipes de trabalho entendam sobre a fundamental importância do uso deles.

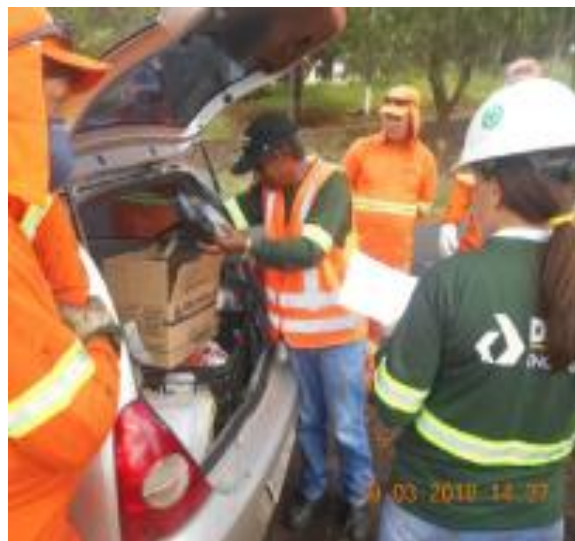
Figura 3 – Entrega de EPIs pelo SESMT

A Figura 3 mostra a entrega dos EPIs pela equipe do SESMT percebe-se um funcionário usando a máscara de proteção enquanto o outro não usa, e a utilização do óculos acima do boné se mostra presente novamente.

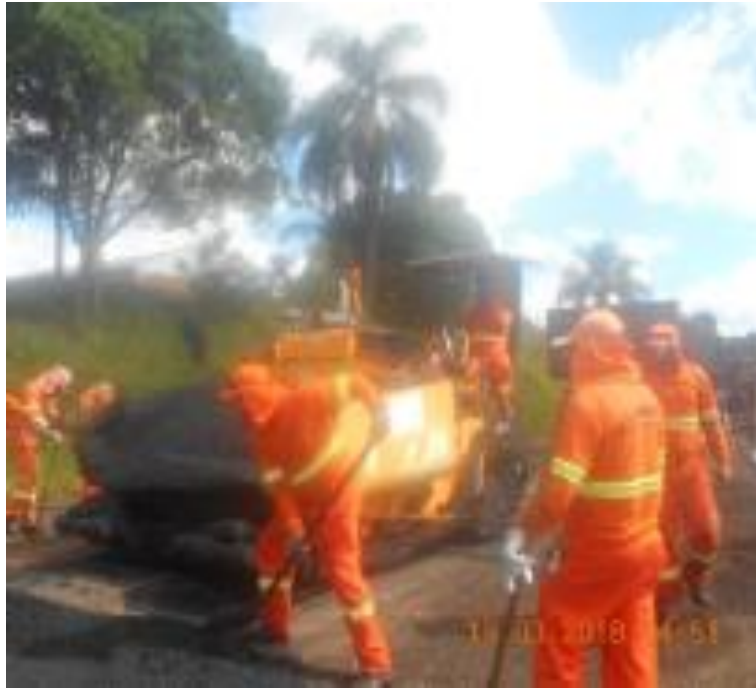
Figura 4 – Ausência de EPIs adequados

Alguns funcionários, como mostra a Figura 4, encontram-se sem o uso de óculos de proteção e sem utilizar luvas, sendo que é necessário nessa aplicação proteção aos olhos e a pele e por estarem próximos ao veículo é fundamental o uso de abafador de ruído/protetor auricular.

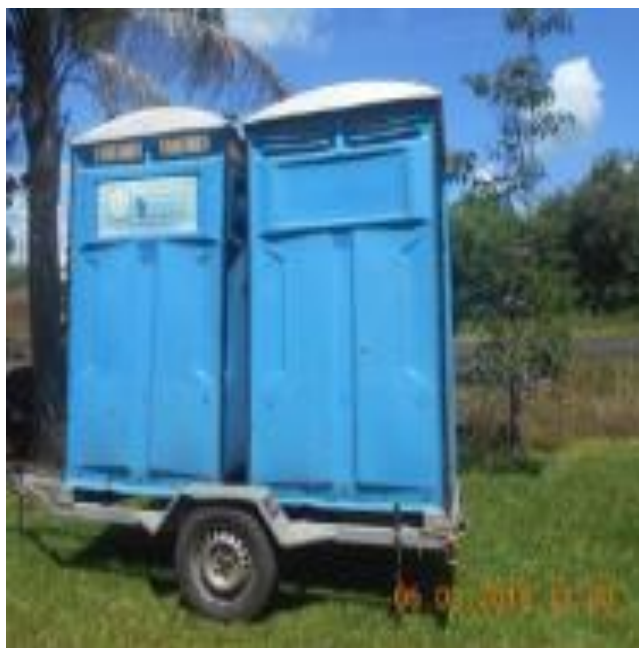
Figura 5 – Sanitários em locais de fácil acesso

Segundo a NR-18 (BRASIL, 1978), os sanitários devem estar situados como mostra a Figura 5, em locais de fácil e seguro acesso, não sendo permitido um deslocamento superior a 150 (cento e cinquenta) metros do posto de trabalho aos gabinetes sanitários, mictórios e lavatórios. O sanitário, devido à mobilidade, permite estar sempre perto da frente de trabalho, portanto está de acordo com as normas regulamentadoras.
